PROFIL PODŁUŻNY
SKALA 1:100/1000
GMINA DĄBROWA BIAŁOSTOCKA

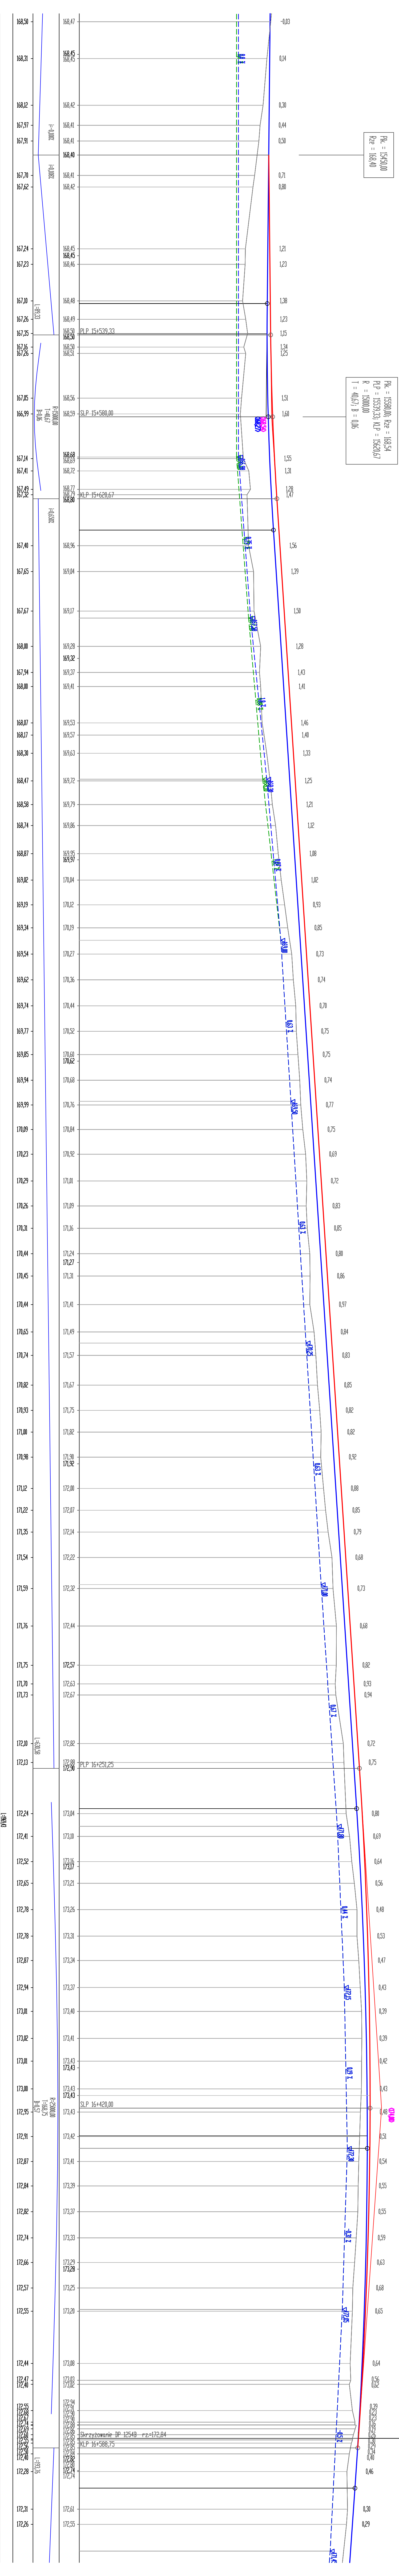
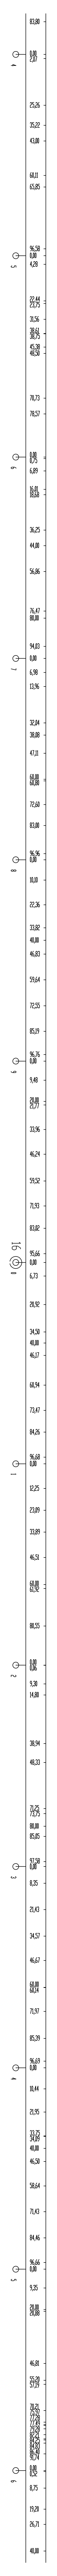
Uwaga: zmiana nieistotna niweleły drogi pokazana kolorem czerwonym wprowadzona przez projektanta z uwagi na pogorszenie parametrów podłoża gruntowego spowodowane długotrwałym nawodnieniem
